# の たの いん 野田院古墳 (3世紀後半)

～驚きの盛土・積石ハイブリッド古墳～

資料  
番号

S1

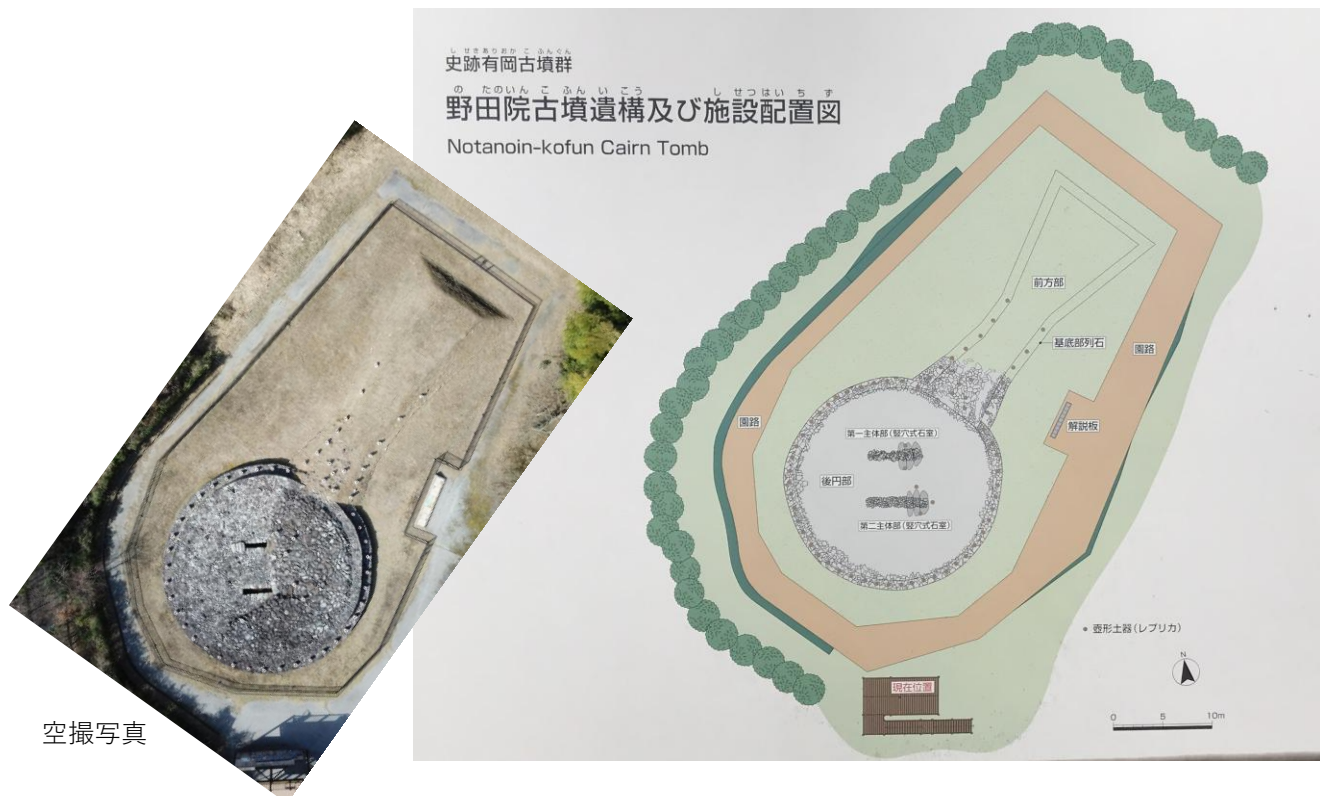
## 作業工程①

最初に古墳を構築する場所を決めます。野田院古墳の場合は見晴らしのいい尾根が選ばれました。まず尾根の上を平らに整えることから始まりますが、その周囲には急な斜面が残ります。平坦部から一部傾斜部にかけて後円部の円筒を設定し、これに沿って石材を配置しています。

## 作業工程②

次にその内側に石材を詰めます。平坦部では小型の石材を詰めていくだけで、傾斜部では内部に詰める石材は比較的大きく扁平なものが多く、地山と逆の向きに連続して立て、整然と配置しています。これは斜面部分の石材が下方に滑り出すことを防ぐことが目的とされます。傾斜部に高く石材を積み上げる際に、崩れにくい積み方を知っていたようです。この工程で後円部の基礎を水平に上げています。

## 作業工程③

作業工程②で造られた平坦部の上に二基の石室を造り始めます。まず石室を造る部分に細かい石を敷き詰め、この上に荒い粘土を敷き、石室最下段の石材を配置します。次に粘土床用の細かい粘土を敷いています。この粘土は石室の床面だけでなく、石室最下段の石材を包むようにその外側にも及んでいます。この粘土の中から多数のガラス小玉が出土しました。通常の副葬品ではなく祭祀遺物だったようです。

石室の四方の壁を積み上げながら後円部周囲の壁も同様に高く積み、その間に石材を詰めていきます。後円部の一段目は石室の下半分が積み上がった段階で完成します。この作業工程は解体修理の時に後円部の断面で確認できました。

## 作業工程④

次に後円部一段目の上に二段目を造り始めますが、この時に前方部の一部を坂道状に造っています。古墳を造る場所を決めるにあたっては、その材料となる石材の取りやすさも大きく影響したと思われるが、野田院古墳の北東にある尾根付近には石材の露頭地があり、尾根伝いに運び降ろしたものと考えられます。前方部は土でできていますが、くびれ部でその断面を見ると後円部の一段目の高さで前方部側にゆっくり下る面が確認できます。墳丘（後円部）へと石材を運びやすくするための坂道が造られていたようです。この作業道を利用して重い石材を運び上げたようです。

二段目は一段目よりひとまわり小さくし、まわりに平坦な段を造っています。造り方は一段目と同じで、石室の四方の壁が完全に積み上がった高さで後円部の二段目が完成しています。

## 作業工程⑤

ここで石室に巨大な石で蓋をします。この蓋石を覆い隠すため、この上には更に多くの石が積まれていたようですが、後円部の三段目は完全に崩れていたのでその形は不明です。

最後に作業道としての使用が終わった前方部を完成させ、その表面に石を置き古墳が完成します。

後円部の北西側は不安定な斜面にはみ出しています。後円部を作る場所をここから少し南東に移せば、全体を平坦な場所に作ることはできたはずですが、傾斜部に造られた後円部の側面はともて高い壁になっていて、しかも平野の方に向いています。皆が生活する場所からよく目立つように考えたようです。

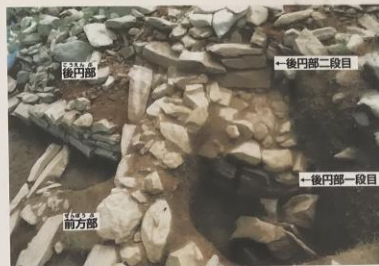
後円部と前方部の接合部検出状況 (H12)

後円部と前方部の接合部に残る後円部（一段目と二段目）の検出状況です。後円部を積んだ後に盛り土の前方部が造られたため、この部分では後円部の石積みが見えなくなり完全に形が残っていません。後円部はこれを参考に復元しました。

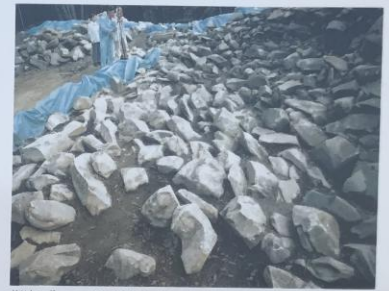
傾斜部での後円部内部検出状況（平成13年度）

比較的大きく扁平な石材を地山の傾斜と逆の向きに連続して立て、整然と配置しています。

一番驚いたことは斜面部分の基礎の構造です。後円部は平らに整えられた尾根の上から一部急な斜面にかけて造られています。平坦な部分の内部には小型の石材を詰めています、傾斜部では内部に詰めてある石材は比較的大きく扁平なものが

多く、地山と逆の向きに連続して立て、整然と配置しています。これは斜面部分の石材が下方に滑り出すことを防ぐことが目的と思われます。傾斜部に石材を高く積み上げた時に、崩れにくい積み方を知っていたようです。このような工法で後円部の基礎が丈夫に造られています。左の石貼りはその断面模型です。
